# 公交站台设置与设施研究

北京交通工程学会  
Beijing Traffic Engineering Association

(2017年01月)

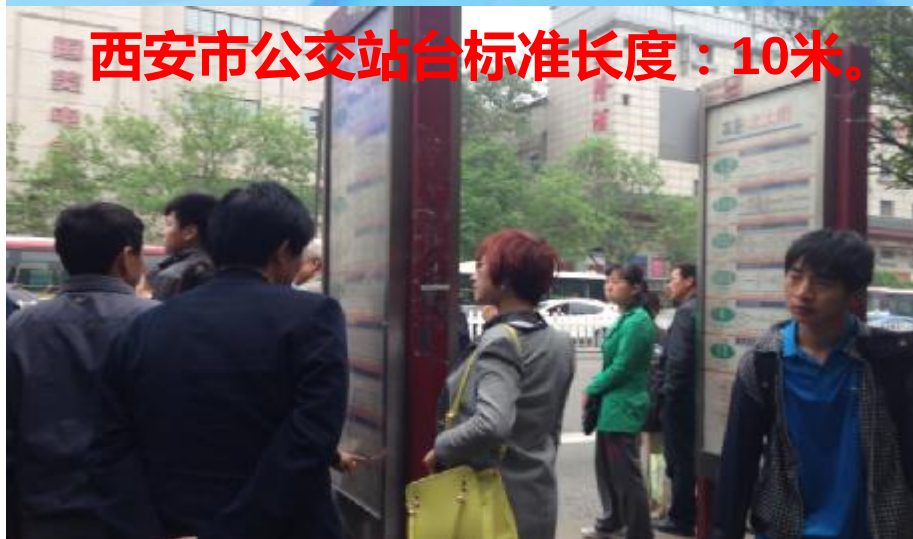
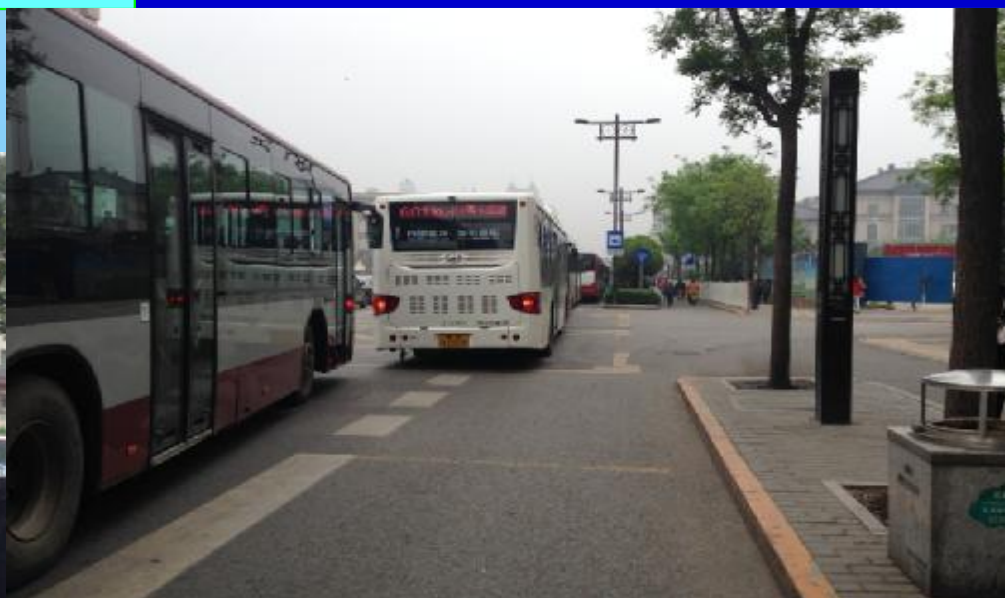
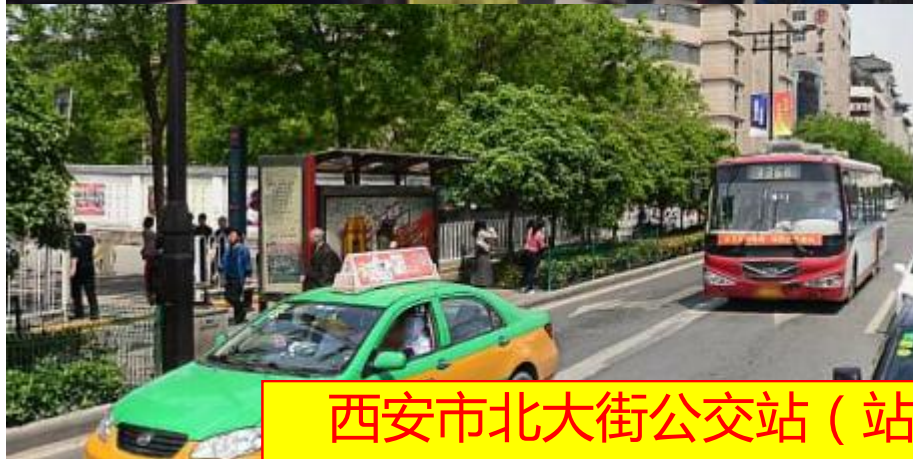
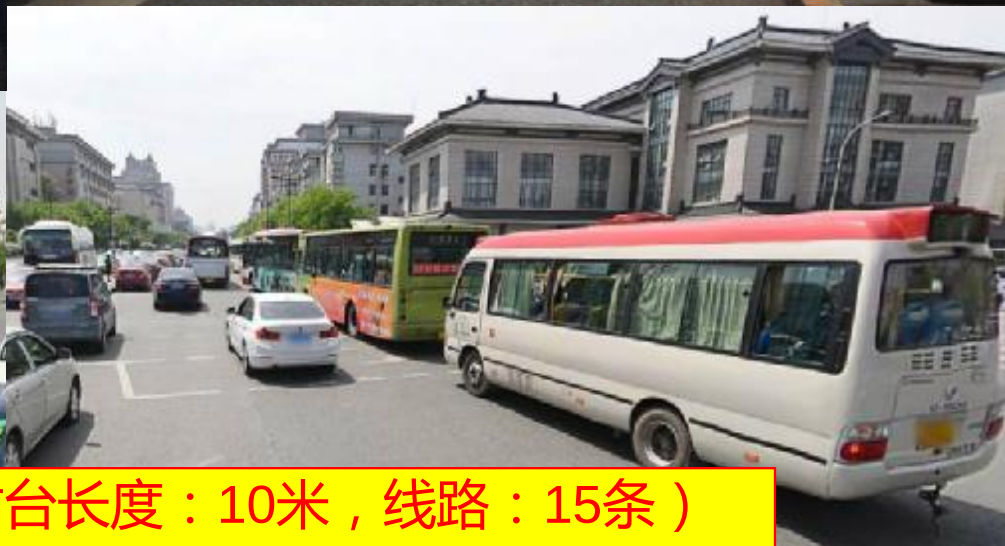
西安市北大街公交站（站台长度：10米，线路：15条）

西安市公交站台标准长度：10米。

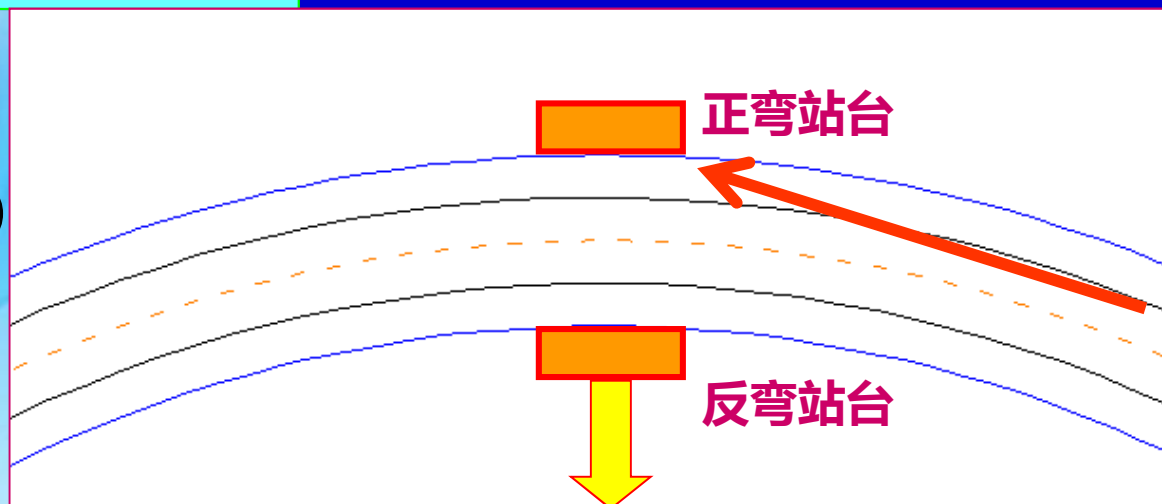
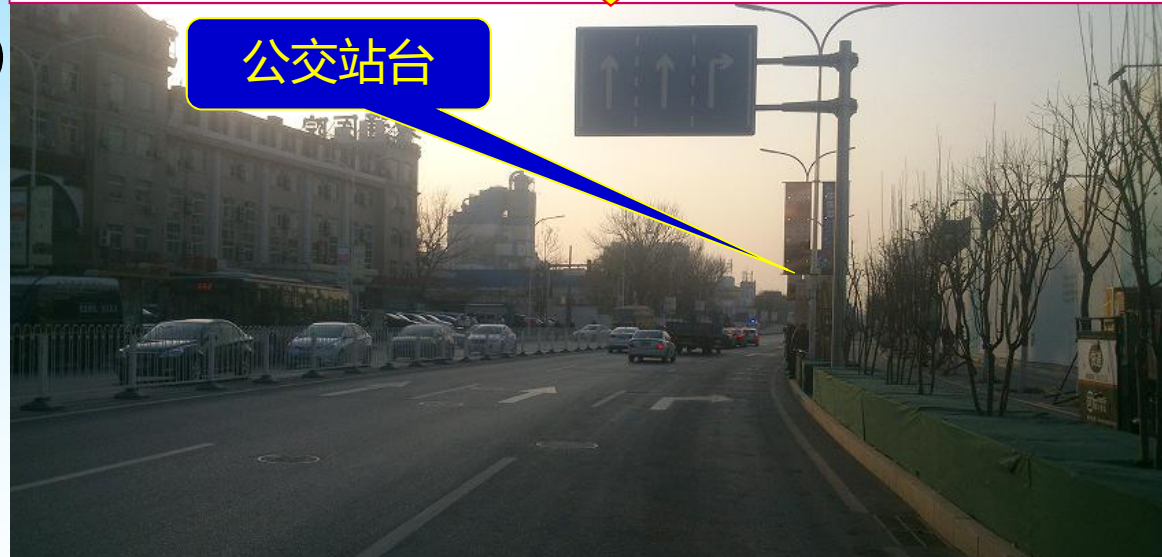
通州区玉带河东街运河明珠家园公交站（指向西）

站台位于弯道正弯（外侧）上，其它车辆行驶速度较快或道路湿滑时躲闪不及容易冲撞站台。

站台位于弯道反弯（内侧）上，受树木等阻挡，行驶中的车辆不能及时发现站区内停靠的公交车，进站的公交车不能及时观察站区的情况，乘客由于看不到进站公交车的情况，很容易探身或下到路面观察。

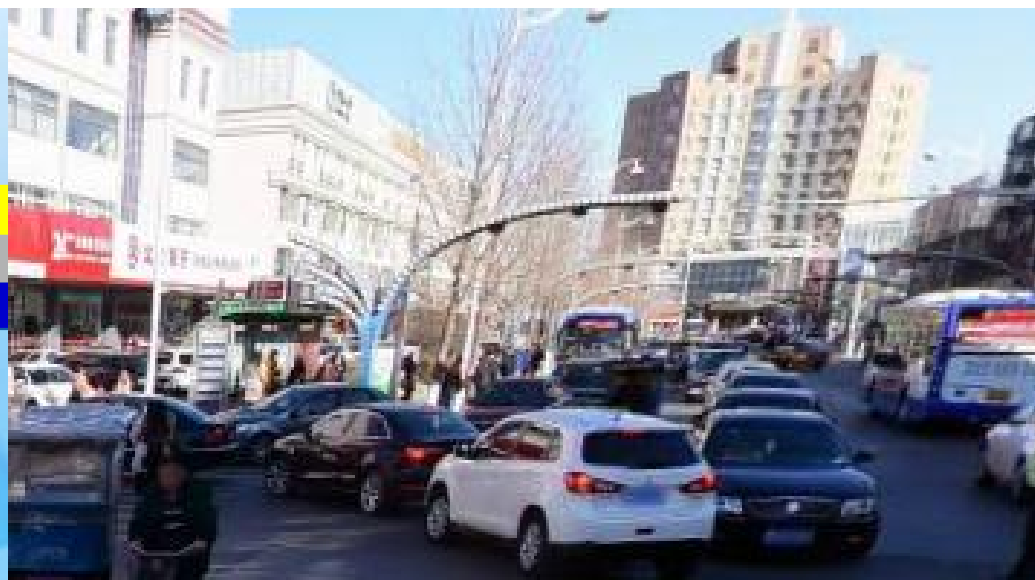
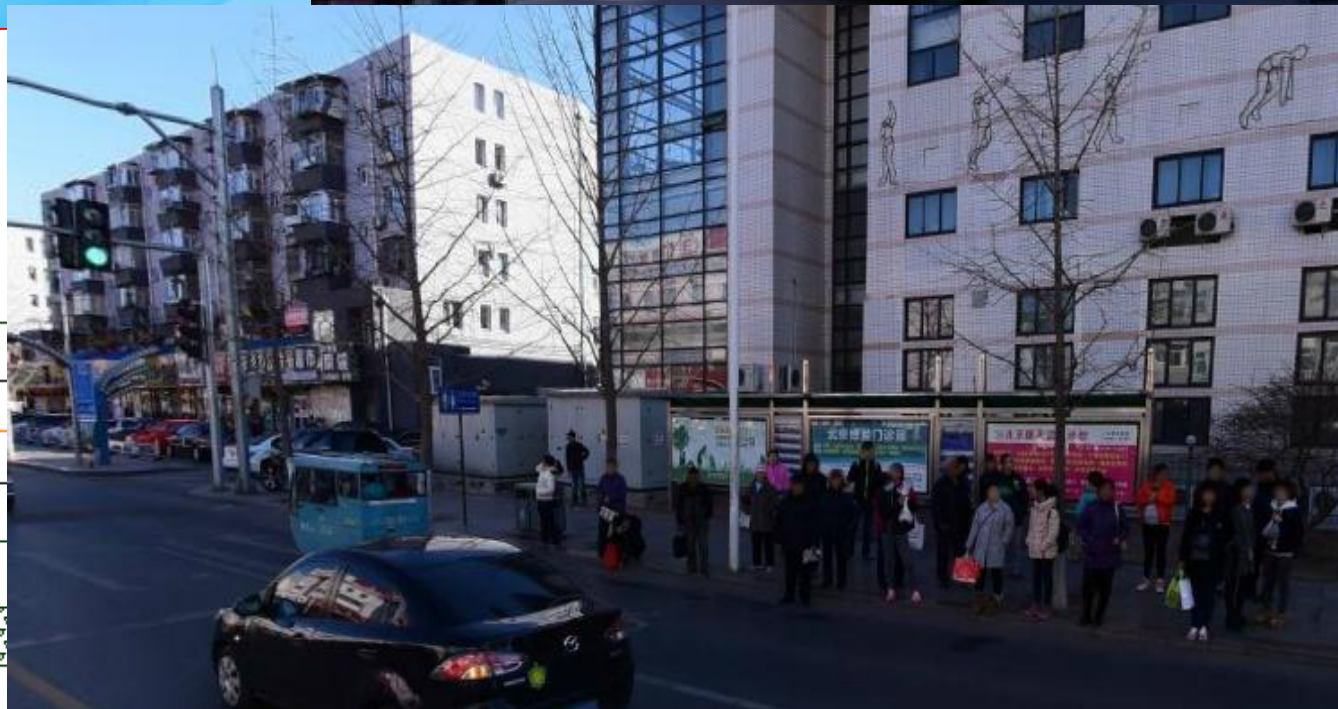
顺义区站前东街顺义中医院公交站（指向东）

人行横道位于站台中，会直接影响到正常的行人过街。

人行横道位于站台前，行人过街时受公交车车体遮挡，影响视线，形成“车前鬼”，机动车一方往往会反应不及，很容易引发碰撞伤亡事故，为较严重的安全隐患。

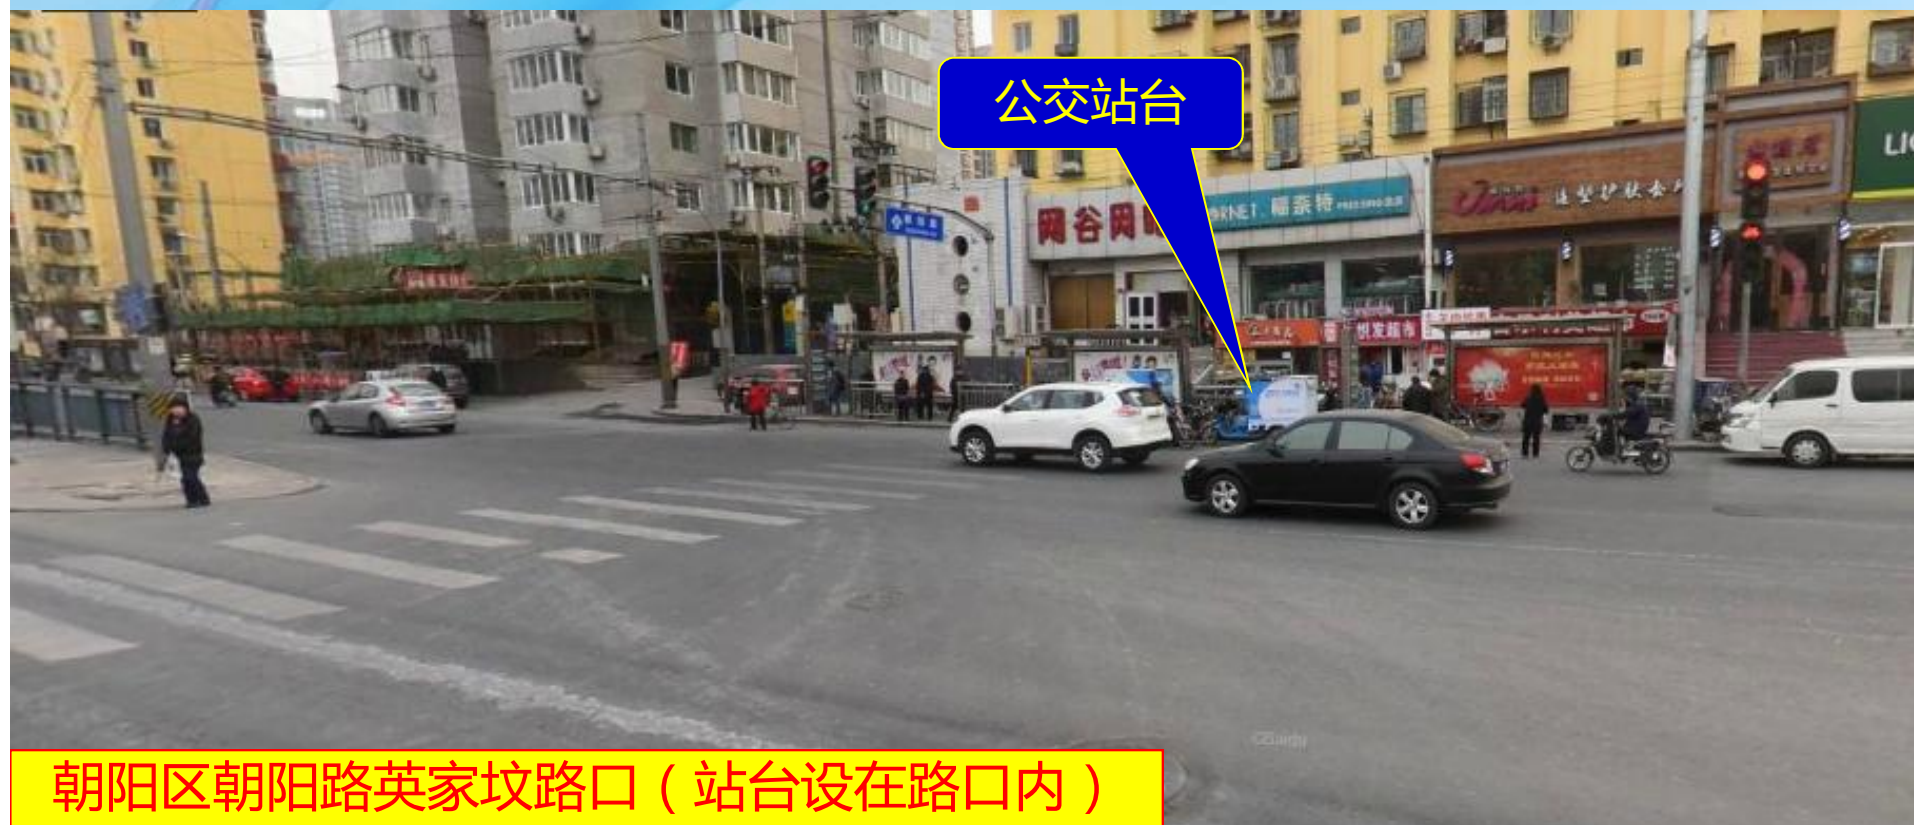
路口内交通流比较复杂，站台放在路口内，行人进出站台过于自由，既影响路口通行，还更容易引发交通事故。

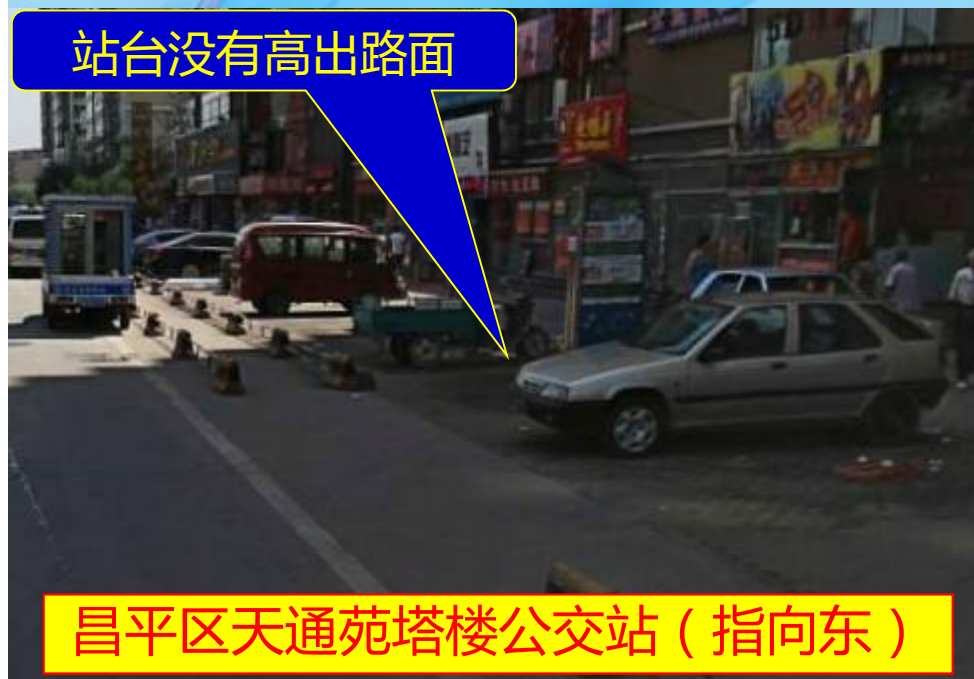
昌平区天通苑塔楼公交站（指向东）

站台没有高出路面

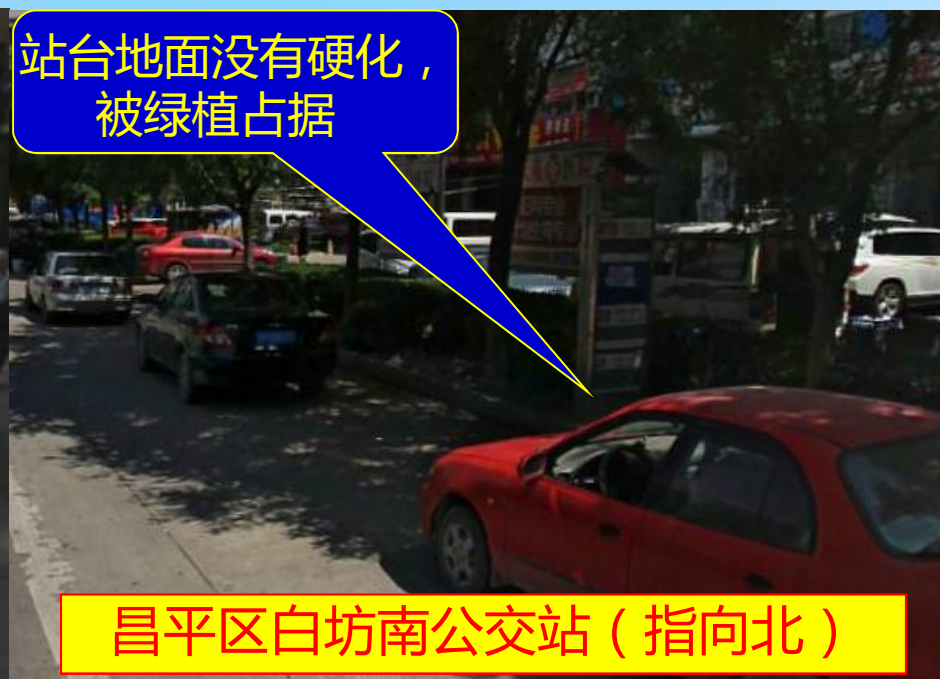
昌平区白坊南公交站（指向北）

站台地面没有硬化，  
被绿植占据

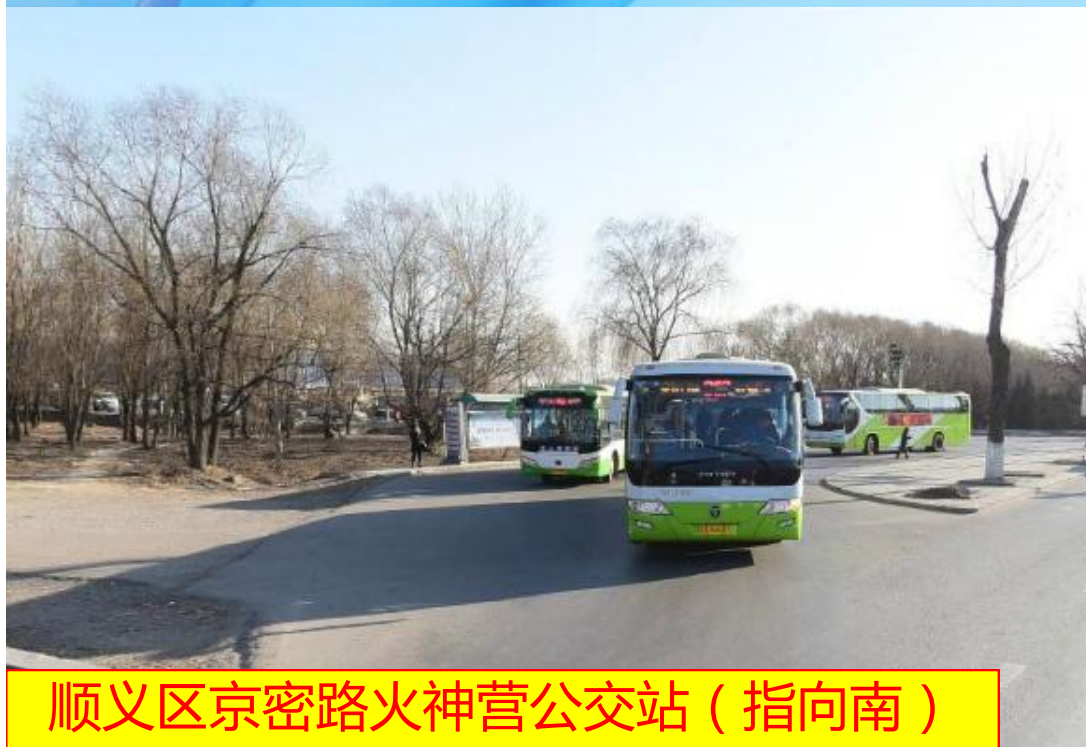
顺义区京密路火神营公交站（指向南）

#### 8、港湾式站台进出车道短、路沿抹角小。

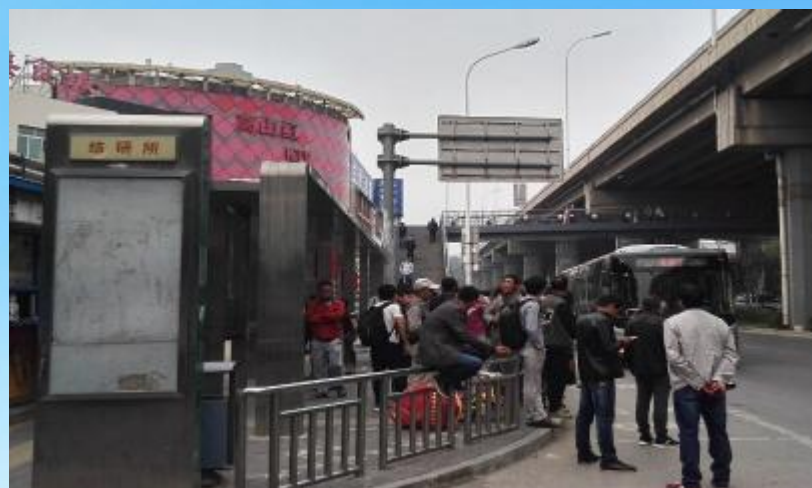
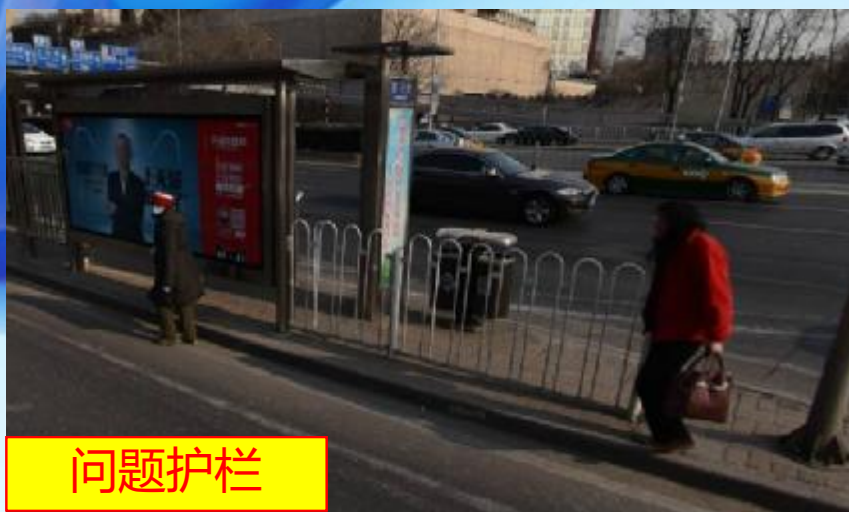
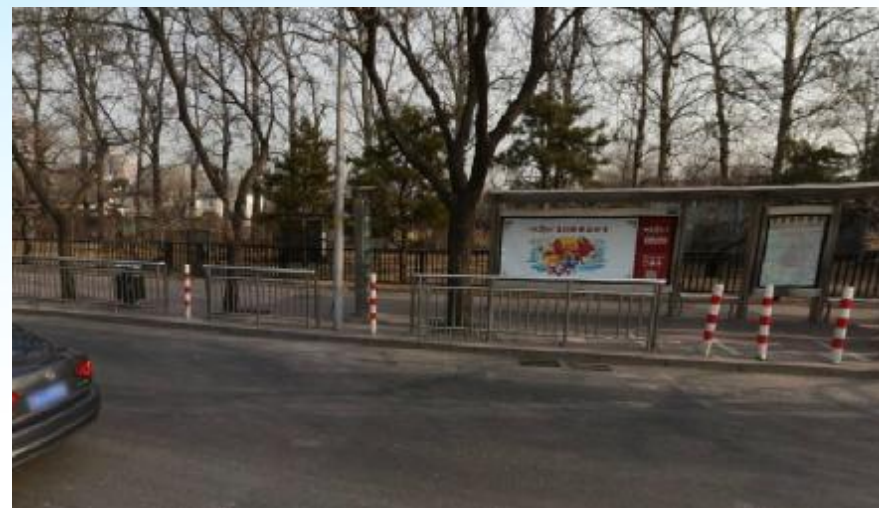
目前隔离站台用的护栏有很多种，其中较通用的有一种钢筋铁艺护栏。这种护栏设计上有一定的缺陷，它的上立面不是平面，如果发生拥挤或乘客身体意外滑倒时，身体某些部位可能会凑巧顺着两个半圆弧，滑入二者之间的狭小空隙而被卡住，造成意外伤害甚至死亡。

问题护栏

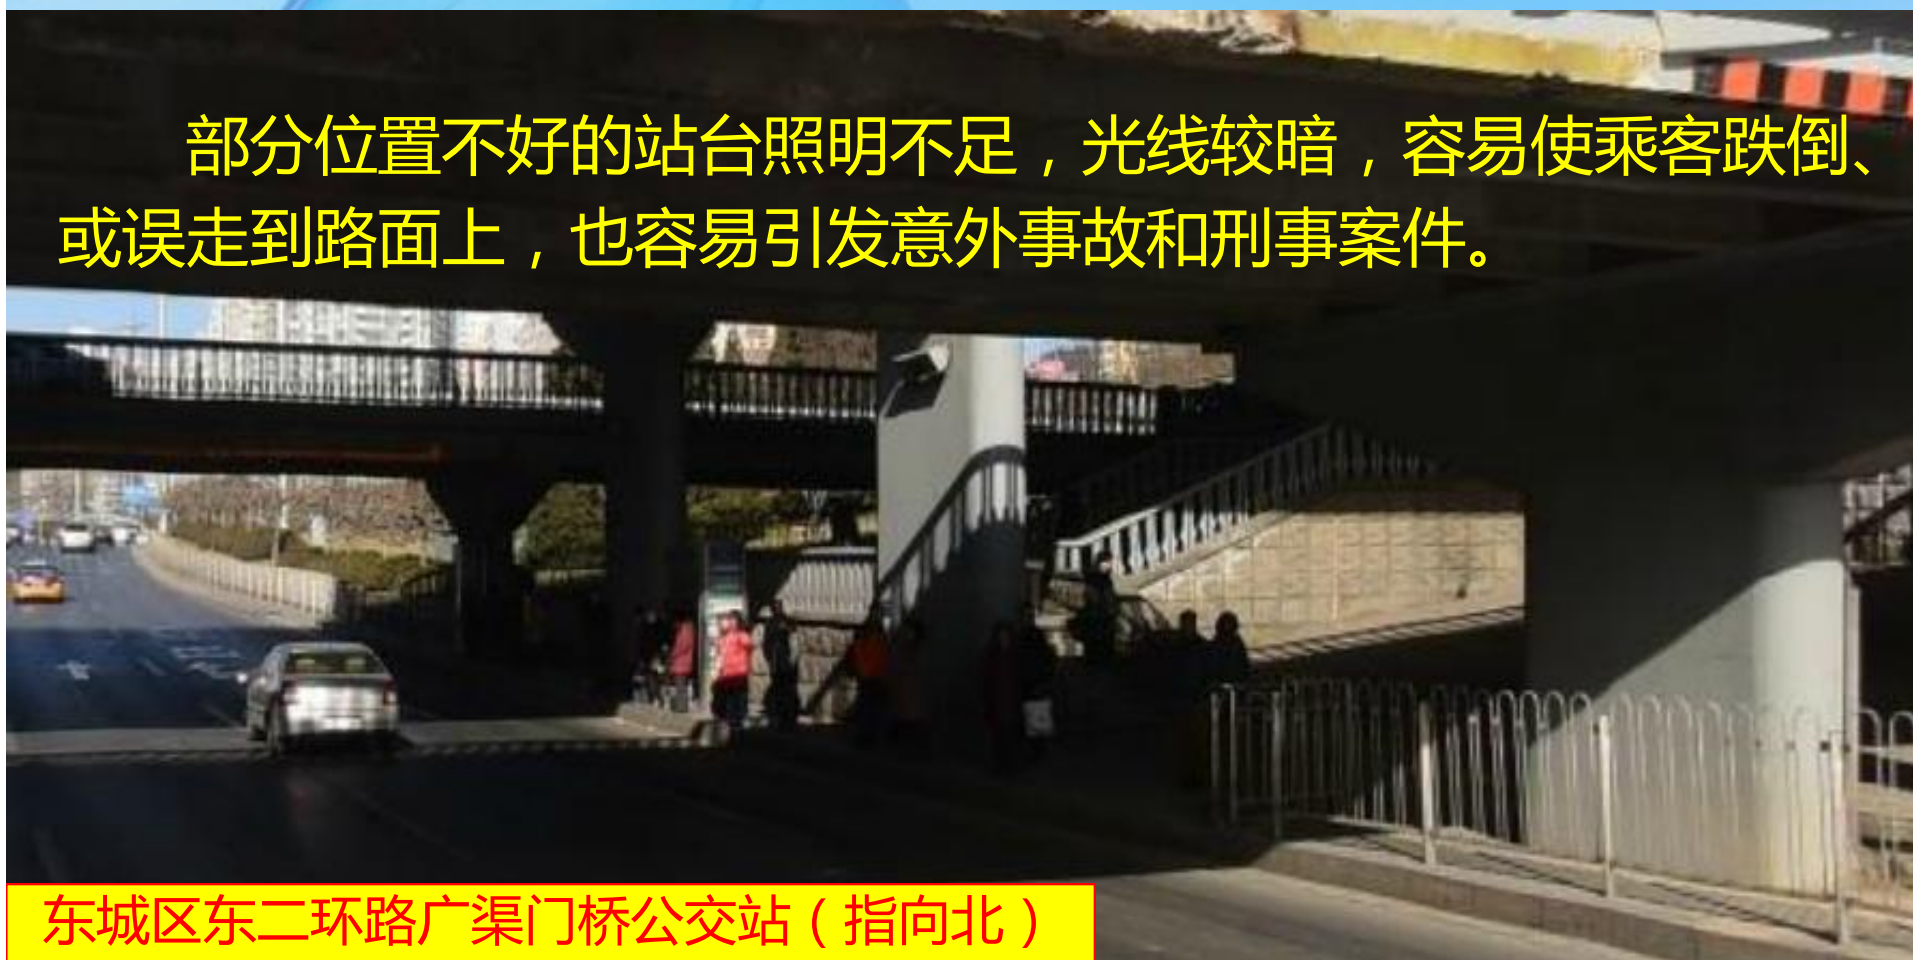
东城区东二环路广渠门桥公交站（指向北）

部分位置不好的站台照明不足，光线较暗，容易使乘客跌倒、或误走到路面上，也容易引发意外事故和刑事案件。

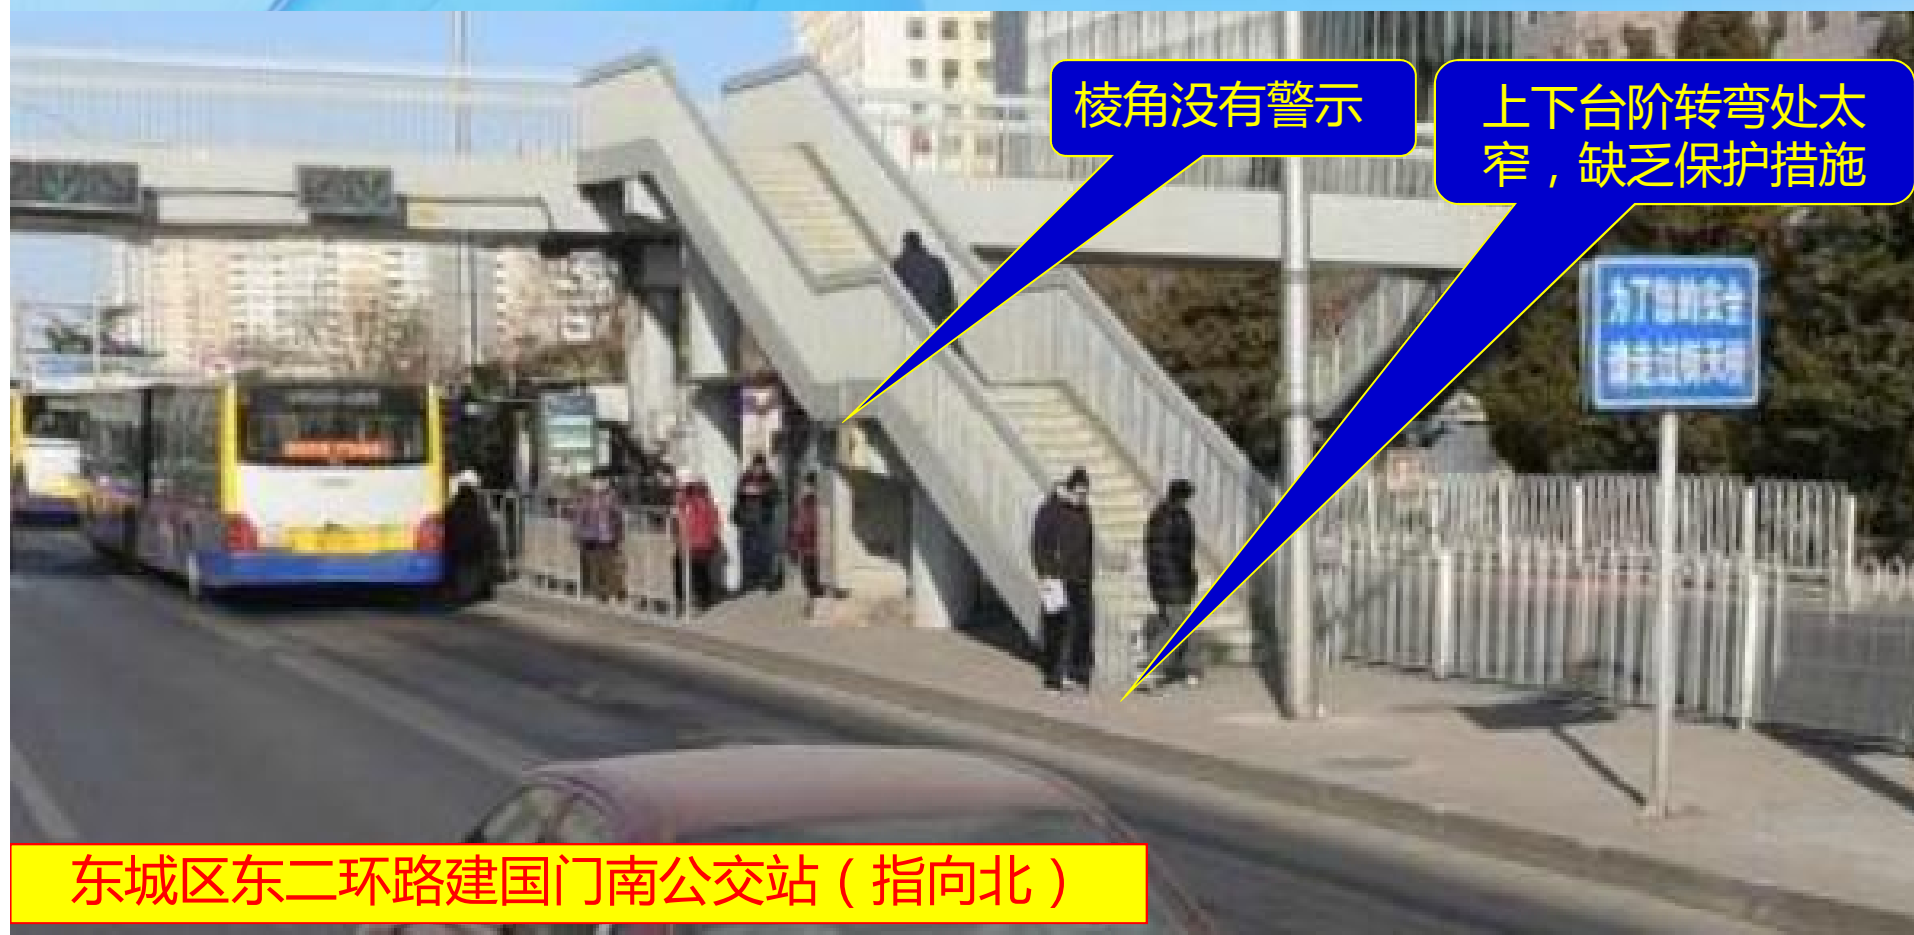
东城区东二环路建国门南公交站（指向北）

仍然存在一些设施不完善的公交站台。

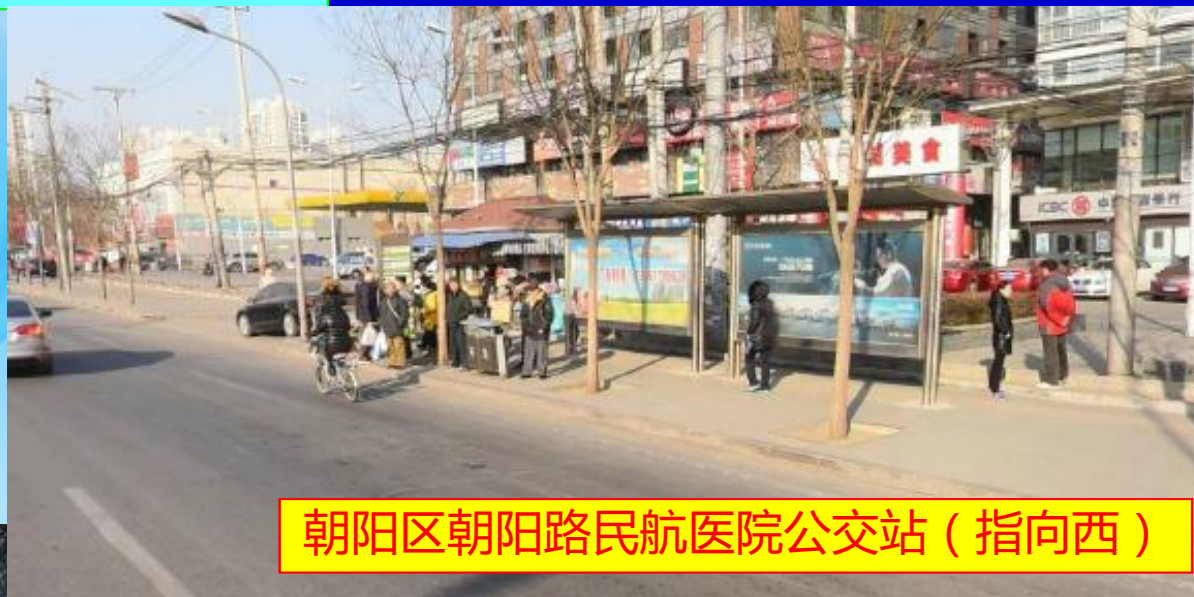
朝阳区朝阳路民航医院公交站（指向西）

有条件设置座椅的  
站台没有设置座椅。

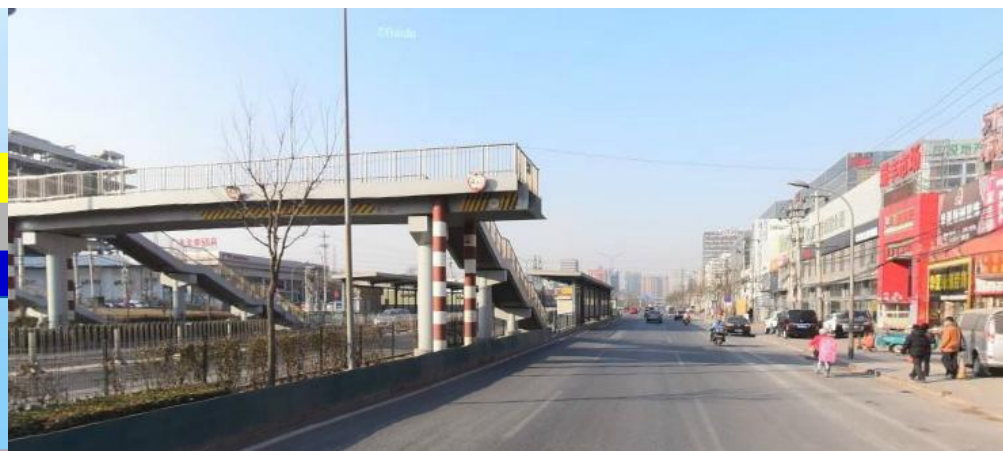
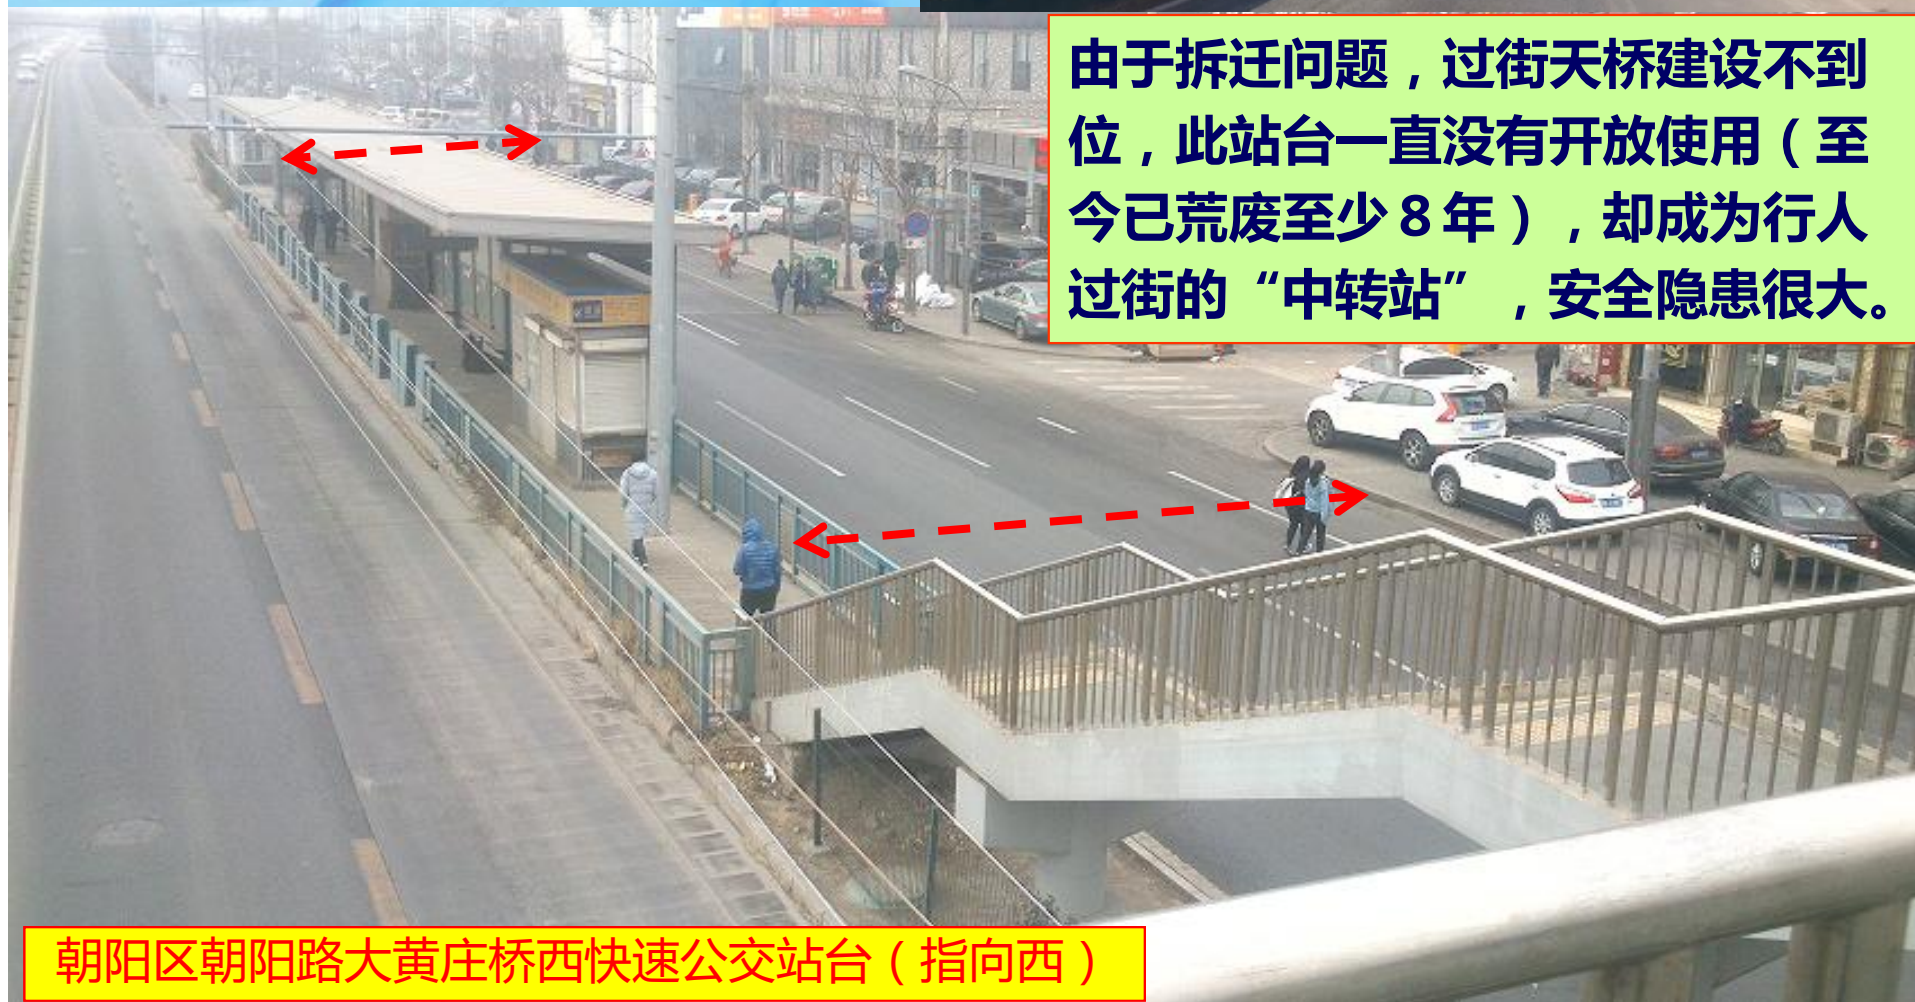
朝阳区朝阳路大黄庄桥西快速公交站台（指向西）

由于拆迁问题，过街天桥建设不到位，此站台一直没有开放使用（至今已荒废至少8年），却成为行人过街的“中转站”，安全隐患很大。
