# 公交站台设置与设施研究

北京交通工程学会  
Beijing Traffic Engineering Association

(2017年01月)

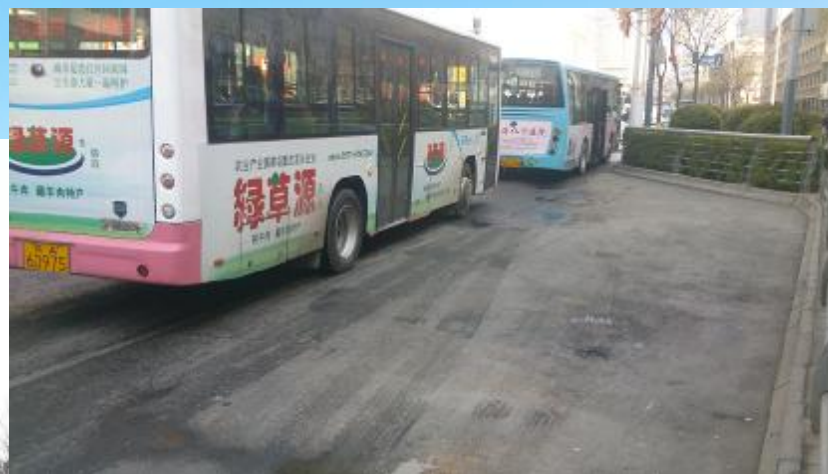
青海省西宁市

#### 8、港湾式站台进出车道短、路沿抹角小。

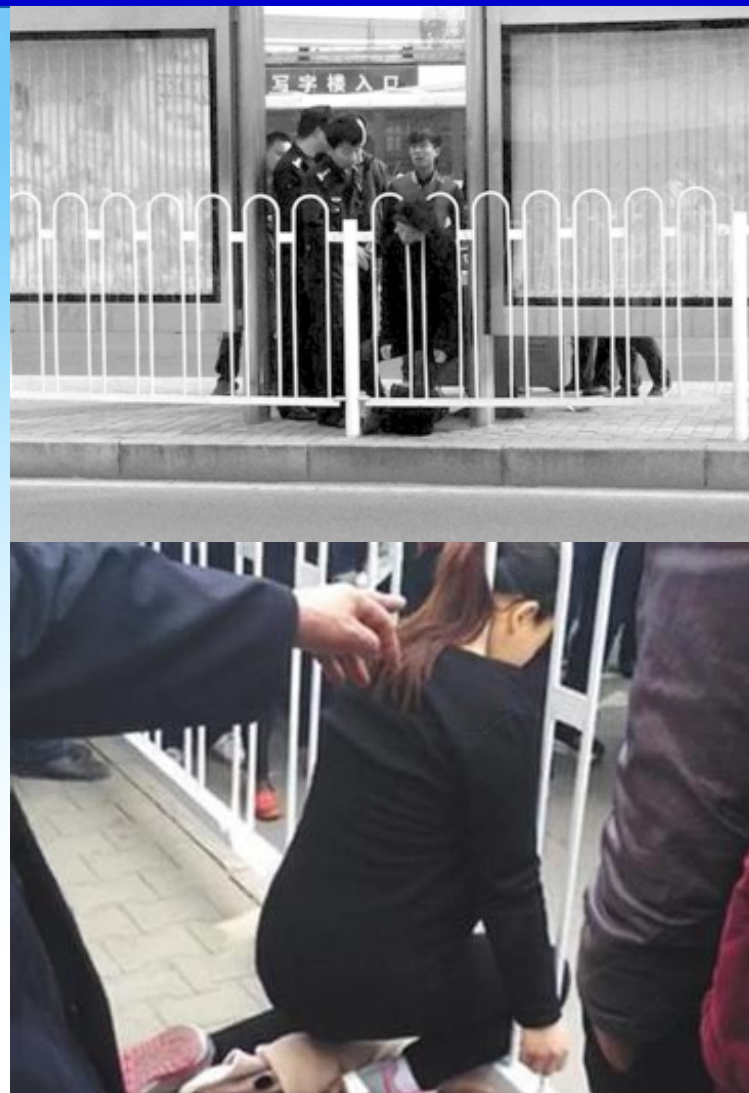
- (1)、2010年11月8日，江苏省南通市一老人头部卡进护栏缝隙死亡。
- (2)、2013年9月18日 3 时许，北京市朝阳区十八里店南桥餐饮街附近，一名男子与朋友吃完夜宵后，打赌称自己能穿过道路中间的护栏，结果头部被卡，动弹不得，经过消防人员到场进行破拆得以解困。
- (3)、2013年12月22日9时许，北京市海淀区中关村南公交车站，一名26岁女乘客下车后晕倒趴在护栏上，脖子正好卡进缝隙里不能拔出，因长时间窒息造成脑缺氧，经多日抢救无效死亡。
- (4)、2015年8月2日上午10点多，北京市一男子头部卡入护栏死亡。
- (5)、2016年3月28日下午，陕西省一名孕妇脖子卡入护栏缝隙死亡。
